## Tweehonderd meter lange daken opgedeeld in negen vakken

# NAVO-hoofdkwartier onder nieuwe vleugels

Het nieuwe NAVO-hoofdkwartier heeft acht vleugels, longwings, die om en om links of rechts haaks op het middengebouw, de agora, staan.

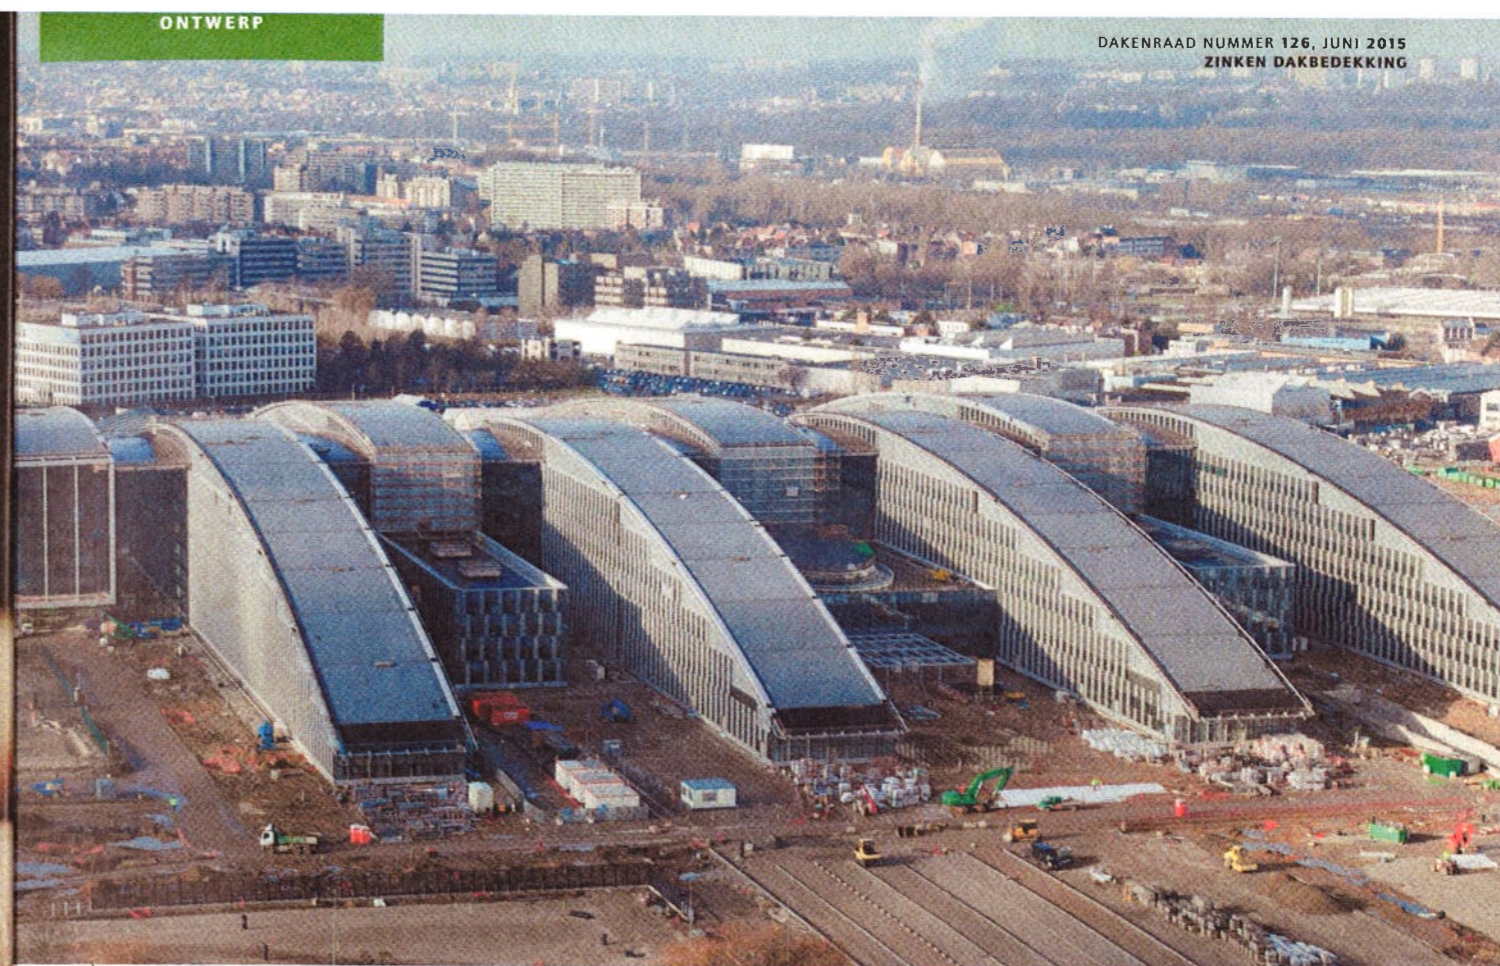
De longwings zijn circa 200 meter lang en hebben een getoogde vorm. De hellingshoek op het hoogste gedeelte is minder dan drie graden.

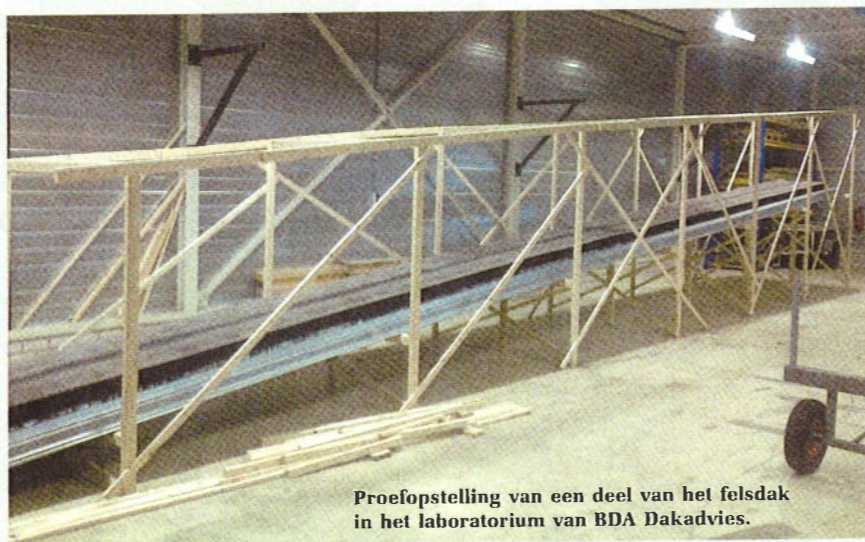
Proefopstelling van een deel van het felsdak in het laboratorium van BDA Dakadvies.

Bij BDA Dakadvies is het dakbedekkingsysteem met de combinatie van Foamglas-zink uitvoerig en op ware grootte getest op waterdichtheid, treksterkte en afzuiging van de felsbanen. Ook op temperatuurverschillen,

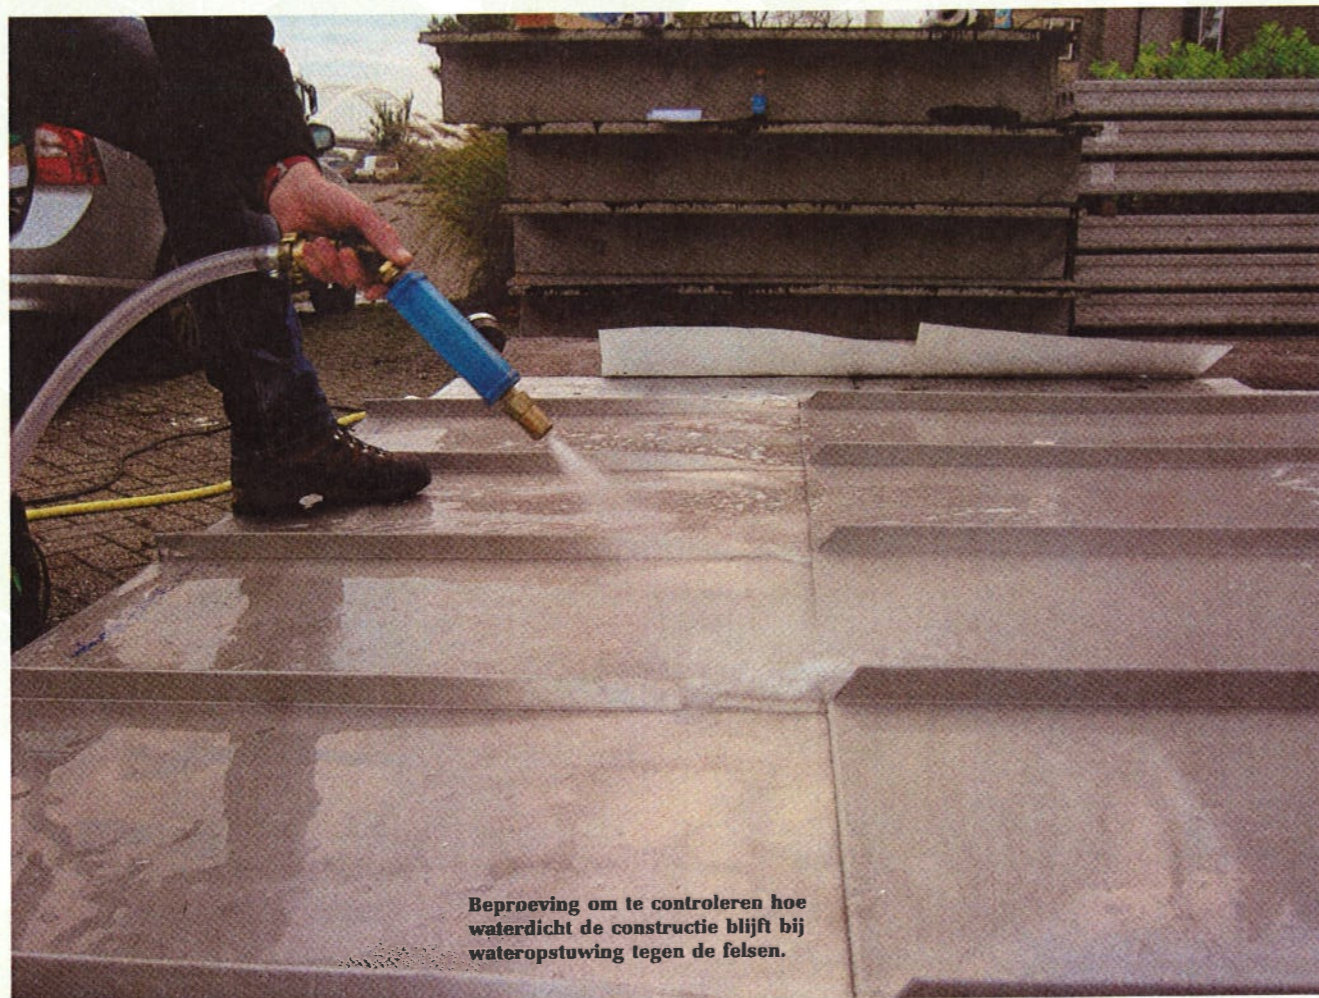
Beproeving om te controleren hoe waterdicht de constructie blijft bij wateropstuwing tegen de felsen.

Er bestaan verschillende problemen bij dit soort daken. Er is kans op lekkage door harde regen, omdat water dat tegen de felsen wordt opgestuwd door capillaire werking binnen kan dringen.

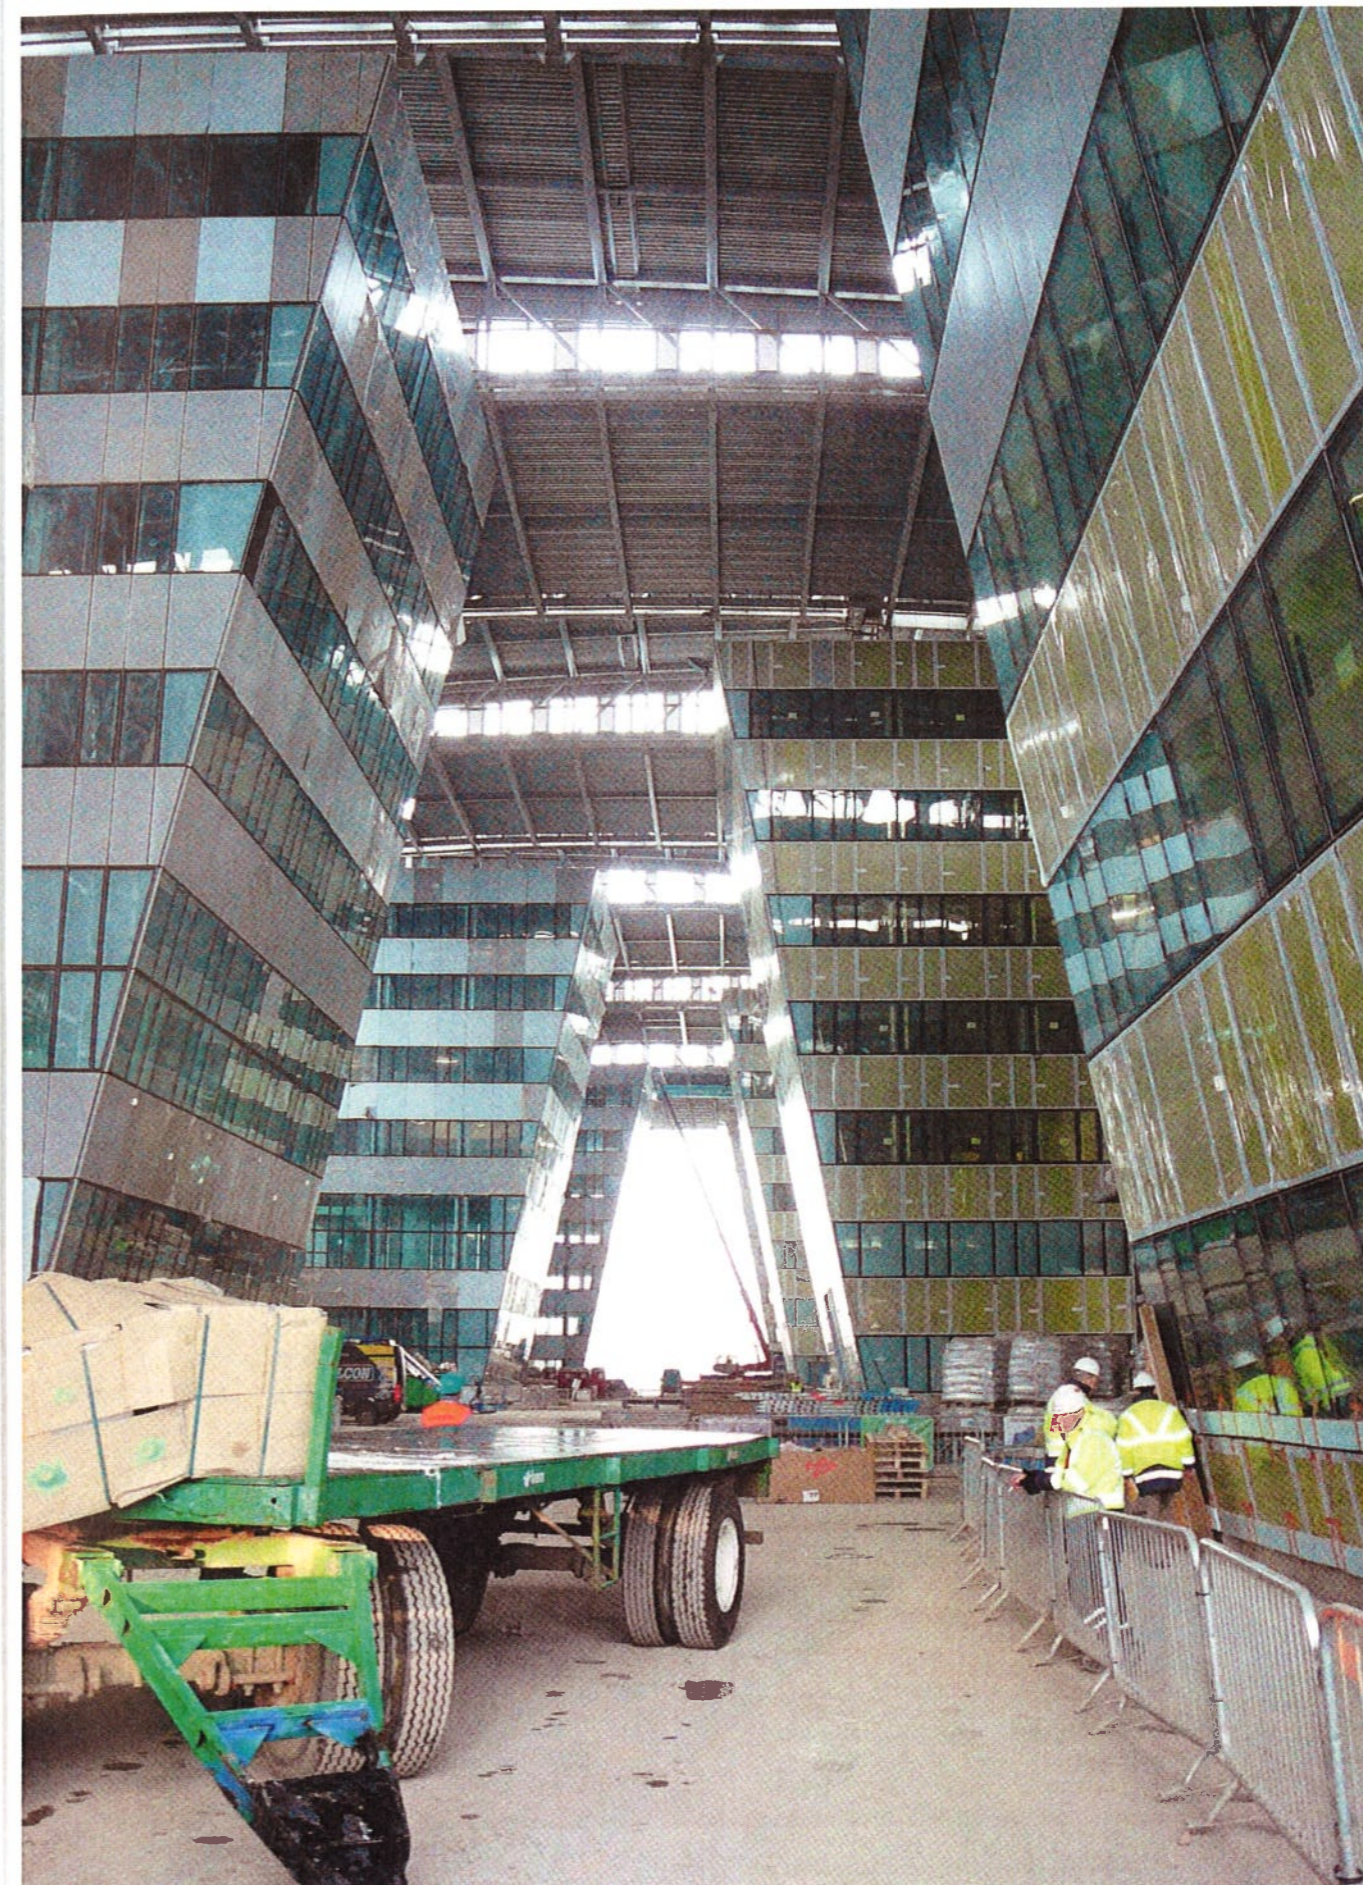
Beeld vanuit de centrale agora, waarbij een aantal van de hellende kopgevels van de longwings te zien is, alsmede de onderkant van de getoogde dakvlakken.

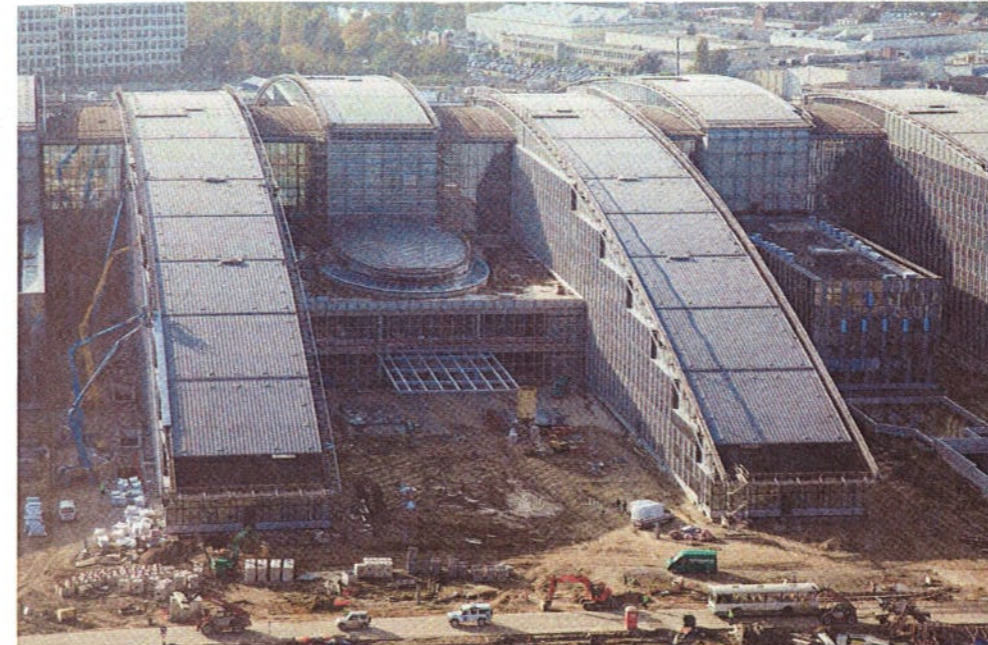
Het 200 meter lange dakvlak is opgedeeld in negen vakken, onderling gescheiden door gootconstructies. De felsbanen zijn op de grond vanaf de coils geprofileerd.

De tweehonderd meter lange felsdaken van de longwings zijn om meerdere redenen opgedeeld in negen vakken, onderling gescheiden door gootconstructies. De onderste vijf vakken zijn achttien meter lang, de bovenste vier zesentwintig meter. Helemaal aan de onderkant van de daken zit nog een vak dat is uitgevoerd in aluminium in plaats van zink en ook de randen aan de langs zijden hebben aluminium stroken als aansluiting op de gevelconstructie.

De felsbanen zijn op de grond vanaf de coils geprofileerd. Dat vroeg bij elke longwing iedere keer opnieuw een grote werkzone, maar een andere oplossing was er niet. De banen prefabriceren en over de weg aanvoeren kon niet. Nadat de banen waren geprofileerd, zijn ze met een speciaal ontwikkelde hijsconstructie en met een eigen, mobiele torenkraan naar het dak gedraaid. De werkzaamheden zijn als volgt aangepakt: eerst één voor één de longwings tot een bepaalde hoogte, daarna de restanten van de longwingdaken en ten slotte de tussenliggende dakdelen boven de agora.

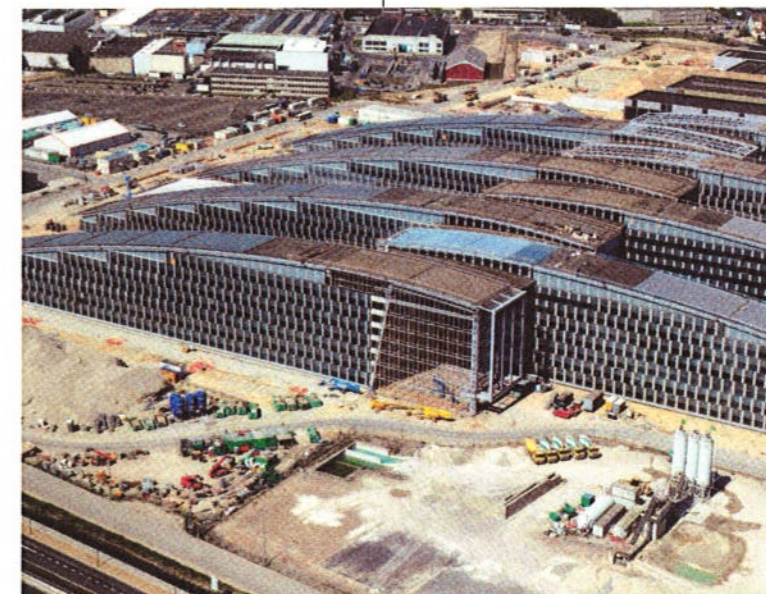
De tussenliggende eveneens getoogde dakvlakken van de agora, hier op de voorgrond net te zien, liggen lager dan de dakvlakken van de longwings. Het laatste dakdeel van de longwings loopt weer iets naar beneden.
